Beverprotocol voor de waterbeheerders in de provincies Gelderland en Zuid-Holland

januari 2020

Het beverprotocol beschrijft de afweging die gemaakt wordt (deel 1) en hoe er gewerkt zal worden (deel 2) wanneer er ernstige schade of risico voor openbare veiligheid door de bever optreedt en het daarom noodzakelijk is dat de waterbeheerder maatregelen treft. In het protocol is uitgewerkt om welke maatregelen het gaat en hoe die moeten worden uitgevoerd. De maatregelen beschreven in dit document zijn van toepassing op alle terreinen en werken¹ waartoe de waterbeheertaak van het waterschap zich uitstrekt. De waterbeheerders kennen verschillende geografische kenmerken binnen hun beheergebieden. Of beveractiviteiten al dan niet leiden tot ernstige schade of een risico vormen voor de openbare veiligheid hangt af van de plaatselijke situatie. In dit beverprotocol wordt een handelingsperspectief geboden om schade van bevers te voorkomen dan wel herstellen. Voor deze maatregelen geldt de verleende ontheffing. Voor eventuele aanvullende maatregelen, die dus buiten de reikwijdte van dit protocol vallen, moet een afzonderlijke ontheffing bij het desbetreffende bevoegd gezag aangevraagd worden.

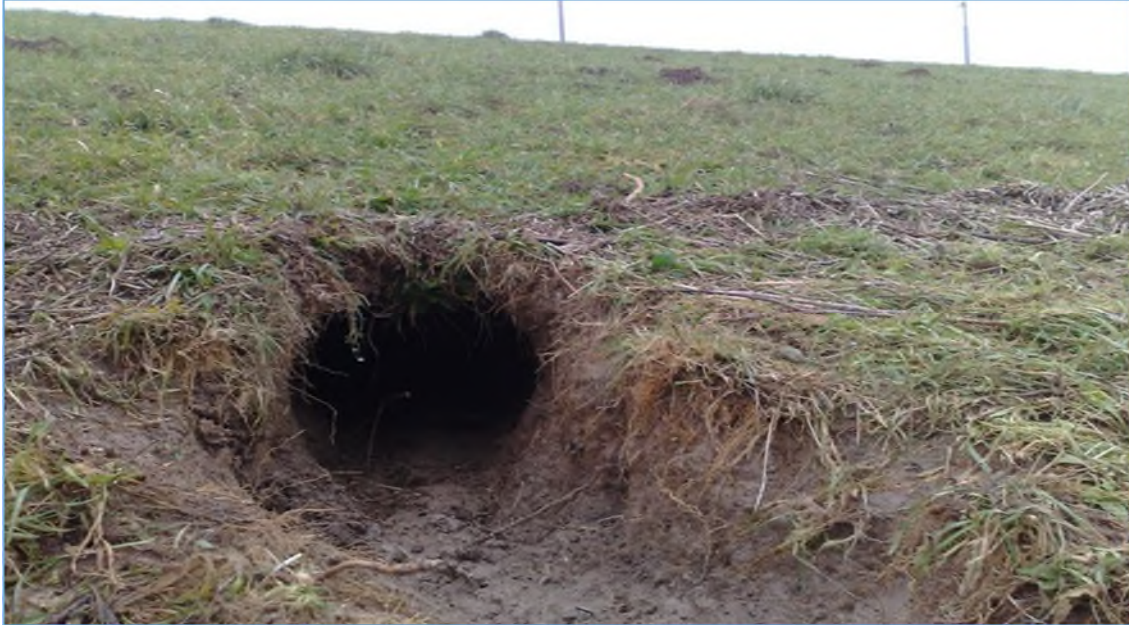
Gat in dijk door burchtloze bever
(bron: De Gelderlander, 21-01-2011)

Een door het hoge water uit zijn burcht verdreven bever heeft in de dijk bij Gendt een nieuw hol gegraven, in de buurt van de Polder. De gang is naar schatting ongeveer vijf meter lang en lag tot voor kort vlak onder de waterlijn. Nu het water gezakt is, is het hol zichtbaar geworden.

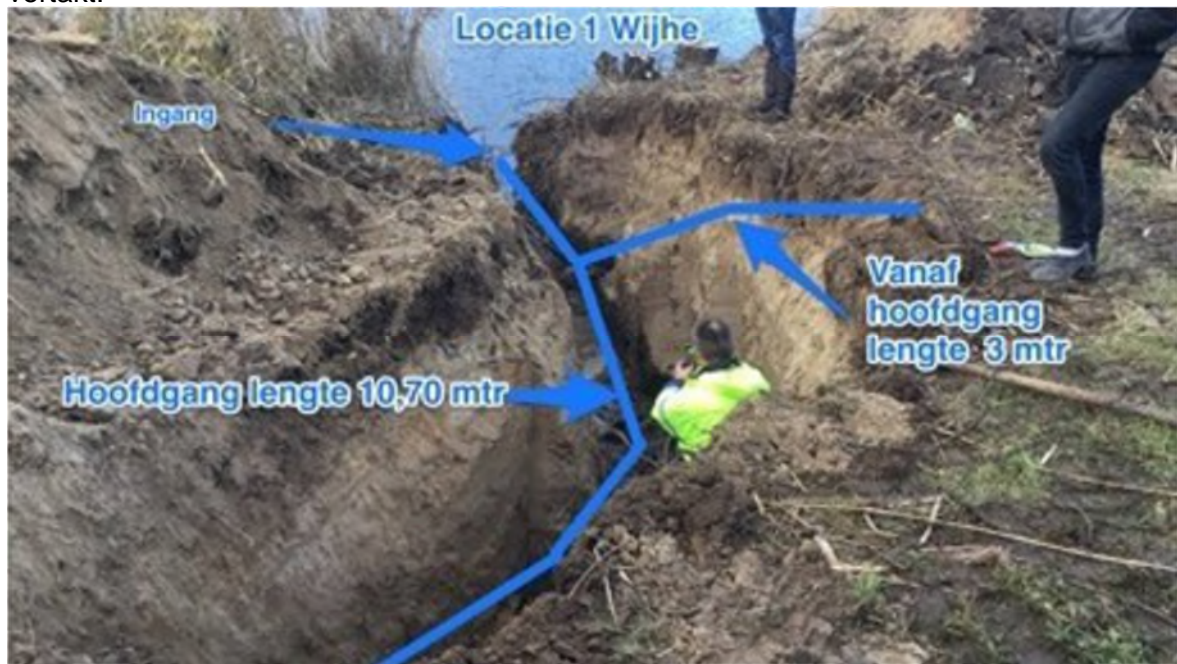
Bevers hebben door het graven van holen en gangen schade veroorzaakt aan de IJsseldijk bij Wijhe. Daarmee ondermijnden ze de dijk. Het waterschap Drents Overijsselse Delta heeft de graafschade inmiddels hersteld.

Er waren door de bevers twee gangen gegraven. De langste was 10,7 meter. De ander was 5 meter lang. In de oevers van kolken langs de IJsseldijk zijn in totaal vier beverburchten aangetroffen. In Oldeneel waren de gangen korter (4,5 meter) en breder vertakt.

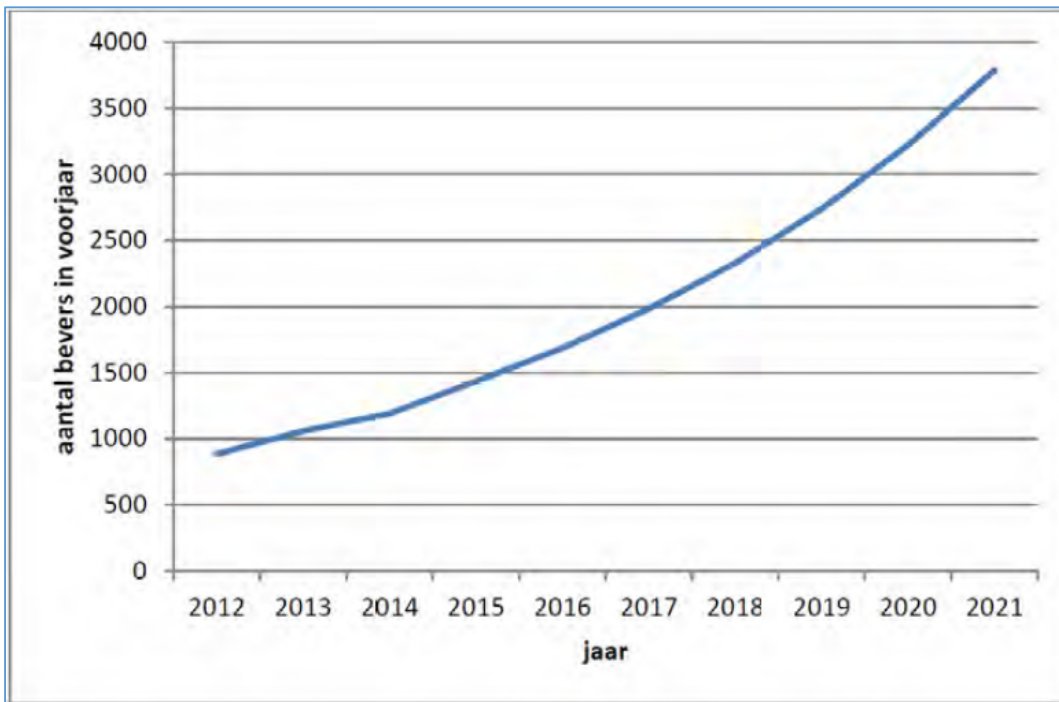
Figuur 1.7.3 Schatting van de beverpopulatie in de periode 2012-2015 en een extrapolatie van de populatie in de periode 2016-2021 (Bron: Dijkstra & Hollander, 2016).

De groei van de populatie in aantallen dieren is weergegeven in de figuren 1.7.3 en 1.7.4. Voor 2019 wordt de populatieomvang landelijk geschat tussen de 2200 en 3500 dieren. Dit is in feite de bandbreedte die hoort bij de figuur 1.7.3. Daarmee is de figuur uit 2016 nog steeds actueel (V. Dijkstra, 2019). Voor de deelgebieden uit figuur 1.7.4 zijn geen actuele schattingen beschikbaar.

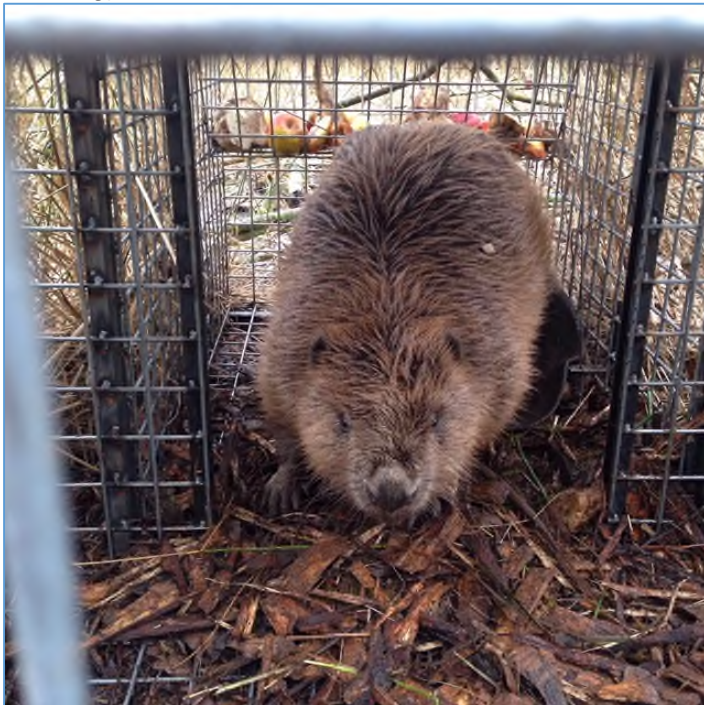
Figuur 3.6: Bever in levend vangende kooi (foto: B. Ramaekers/P. Huijskens, Waterschap Limburg)

- 4) Het vervoer van de bever(s) wordt verzorgd door het waterschap waar de bevers gevangen worden onder begeleiding van een ter zake kundig persoon. Transport zal plaats vinden volgens de in de ontheffing opgenomen voorwaarden.
